# Salvati dalle fiamme

Gli interventi su edifici e oggetti d'arte danneggiati dal fuoco

A cura di Giacinta Jean

Atti della giornata di studio  
Lugano 6 ottobre 2006

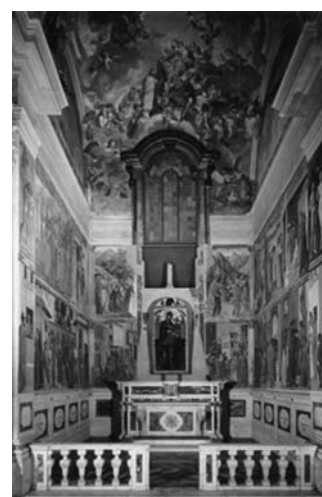
5 Cappella Brancacci, chiesa del Carmine, Firenze

Come si è detto le fonti settecentesche che trattano dei danni subiti dalla decorazione della cappella Brancacci sono utili perché puntualizzano che, grazie all'intervento dei «maestri della guardia del fuoco», l'ambiente non fu direttamente investito dalle fiamme; si incendiarono comunque le porte lignee e il cornicione che divideva i due registri di scene dipinte, comprendente sculture lignee ai quattro angoli.<sup>14</sup> Nel corso dell'ultima campagna di restauri condotta dall'ICR, tolti gli strati di collanti e fissativi scuriti, si è potuto constatare che i viraggi di colore riguardavano zone piuttosto limitate, che coincidevano in genere con le parti inferiori della zona superiore, appunto quelle a contatto con il cornicione ligneo, e con le parti vicine agli angoli della struttura architettonica. In dettaglio abbiamo la seguente situazione, sulla base di quanto è stato pubblicato al termine dell'intervento (Fig.5):

- Masaccio, *La cacciata* (parete di sinistra, in alto): viraggio a un tono bruno-rossiccio del terreno su cui poggiano Adamo ed Eva, eseguito a terra verde;
- Masaccio, *Il tributo* (parete di sinistra, in basso): è risultata la scena più danneggiata dall'incendio. Le alterazioni hanno interessato la terra verde del prato, i manti condotti a ocre gialla, alcuni incarnati; probabilmente è stata provocata la caduta delle dorature delle aureole;
- Masolino, *Predica di San Pietro* (parete di fondo, a sinistra della finestra): arrossamenti del prato, del manto di San Pietro e della colonna, nell'angolo a sinistra, in corrispondenza appunto della scultura angolare;
- Masaccio, *Il battesimo dei neofiti* (parete di fondo, a destra della finestra): arrossamento dell'incarnato della figura maschile inginocchiata in basso a destra;

- Masolino, *La guarigione dello zoppo e la resurrezione di Tabita* (parete di destra in lato): limitate alterazioni;
- Masolino, *La tentazione di Adamo ed Eva* (parete di destra, in alto): è importante come venga fatto notare che la scomparsa dell'azzurrite dallo sfondo della scena (dove è rimasta solo la stesura a fresco nera di nero di vite) è da imputare «forse in seguito al forte calore dovuto all'incendio che deve aver compromesso il legante (a uovo)».

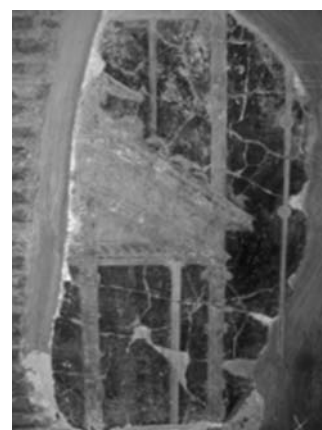
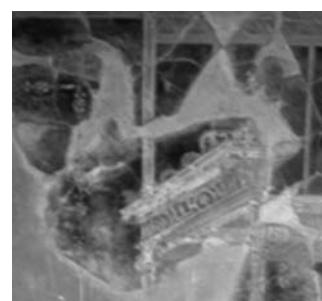
7 Ercolano, Casa dei Cervi, architetture appartenenti alla stessa parete con viraggio dell'ocra gialla (a sinistra).

ostacolato l'accesso del fango bollente tale passaggio non è avvenuto. Si vedano ad esempio le due architetture della (Fig.7) poste sulla stessa parete.

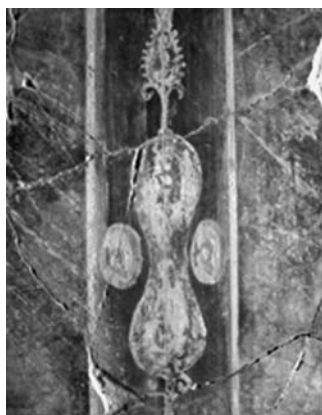
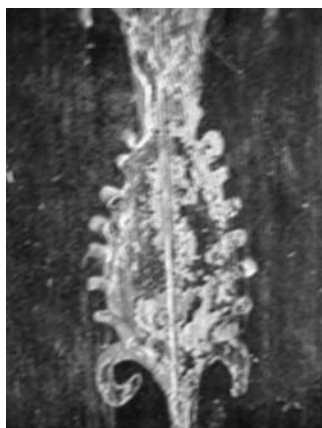
8 Ercolano, Casa dei Cervi: decorazione con viraggio di cinabro, conservato sotto i primi strati (vari ingrandimenti)

Nella Casa dei cervi, all'interno di un corridoio dove si osservano solo poche chiazze di rosso in campitura gialla, è stato da noi rilevato un effetto singolare. Una decorazione di probabile natura vegetale (Fig.8) si presentava nera con lievi tracce di un verde cupo. Per identificare il materiale si è proceduto con un bisturi al prelievo di una piccola particella che, con nostra sorpresa, ha rivelato la presenza di una sottostante campitura rosso vivo, che si è rivelata essere cinabro. Dunque, forse esisteva una decorazione in parte in cinabro che per effetto dell'evento del 79 d.C si è trasformata in cinabro nero. Però il viraggio potrebbe essere avvenuto anche per altre ragioni, come ricorda Vitruvio nel *De Architectura*, quando un facoltoso cittadino romano si fece dipingere il peristilio in cinabro, il quale nel volgere di un mese divenne nero.<sup>28</sup> Il passaggio del cinabro rosso a metacinnabarite nera sembra infatti un fenomeno fotochimico.

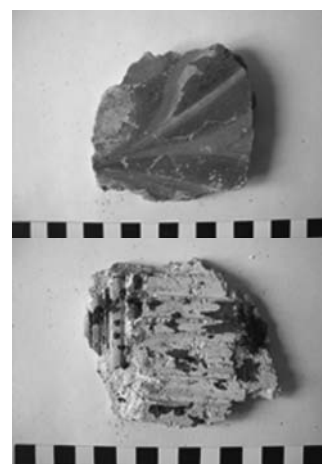
10 Recto e verso di un frammento di affresco del Buffalmacco che presenta gocciolature di piombo fuso.

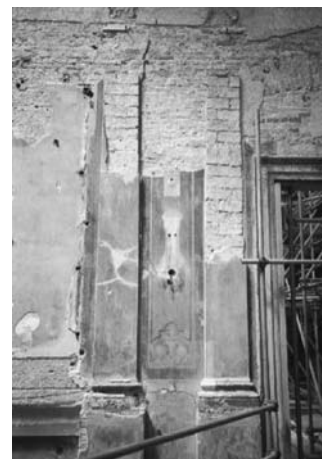
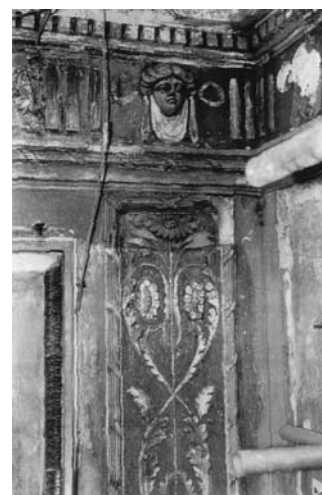
4 Lacerti di intonaco a marmorino e di stucchi forti presenti al piano delle Sale Apollinee e sopravvissuti all'incendio

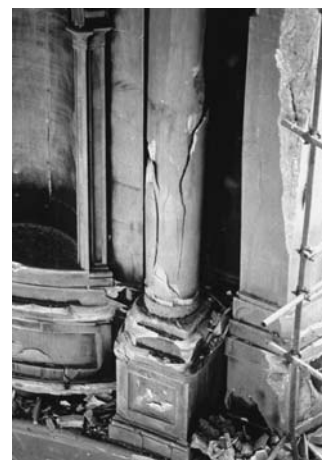
22 Situazione di grave degrado del paramento lapideo interno con fatturazioni, rigonfiamenti, distacchi, alterazioni cromatiche e parziale messa in luce delle strutture murarie retrostanti

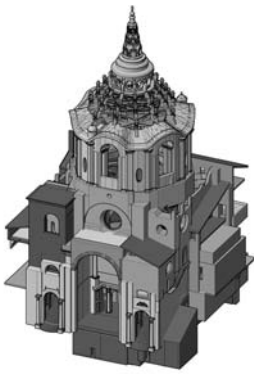
23 Modello geometrico tridimensionale della cappella al cui interno verranno inseriti i materiali costruttivi per una identificazione delle parti portanti rispetto a quelle semplicemente portate e per una successiva dettagliata valutazione strutturale degli sforzi da parte dei progettisti

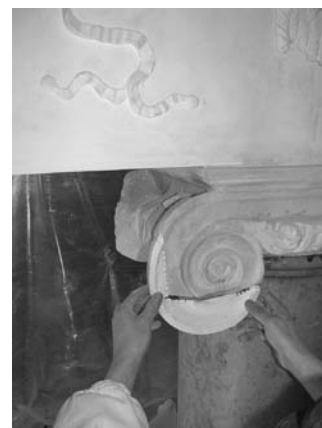
5 ricostruzione dei capitelli

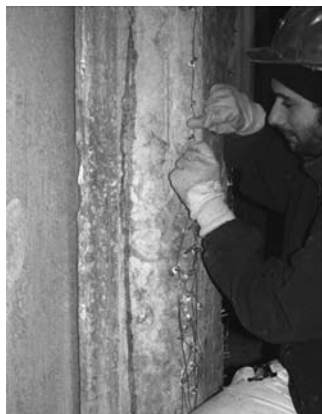
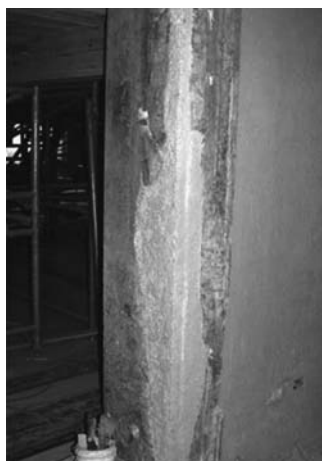
6 ricostruzione portali in broccatello

tela in un laboratorio, sono state successivamente desalinizzate con applicazioni di compresse di acqua deionizzata, polpa di carta e argille adsorbenti poste in opera interponendo sui decori fogli di carta giapponese, pulite a bisturi dalle ridipinture, trattate con ripetute applicazioni di resine a scambio ionico e infine consolidate con idrato di bario. Gli elementi recuperati venivano poi inseriti nelle lastre e nelle cornici in gesso di nuova costruzione che andavano a formare i nuovi soffitti.

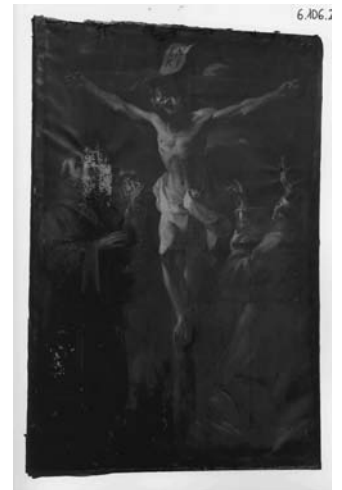
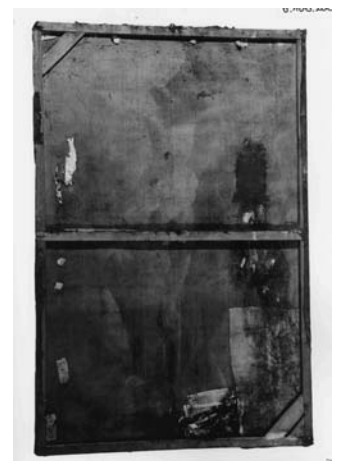
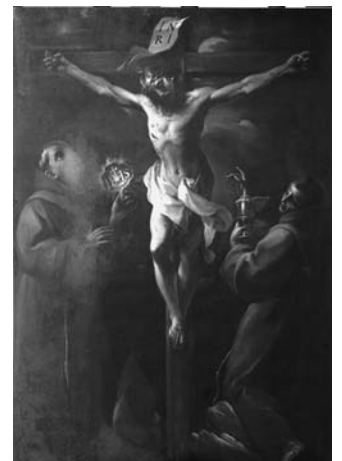
Storico dell'arte e chimico, Facoltà di Lettere della Seconda Università di Napoli, Santa Maria Capua Vetere (Caserta), Italia  
paolo.bensi@libero.it

Der allgemeine konservatorische Zustand der Gemälde war vor dem Brand sehr unterschiedlich, das heisst, eine Mehrzahl der Bilder befand sich bereits vor dem Brandfall in einem eher schlechten, konservatorischen Zustand. Im Verlaufe der Zeit erlitten die Gemälde Beschädigungen und restauratorische Eingriffe verschiedenster Art. Praktisch alle Gemälde wiesen die uns allen bekannten Schäden auf, wie zum Beispiel: aufstehende Farbschollen, Farbablätterungen, zum Teil in massivem Umfang, Löcher, Kratzer, Risse, Beulen, beschädigte und den Rändern entlang losgelöste Leinwand, Trägerrahmen welche sich auf der Bildvorderseite abzeichnen, in den meisten Fällen bestehend aus einfachen Holzleisten, ohne Keilsystem, mehr oder weniger starker Oberflächenschmutz, meistens nicht originale, vergilbte und matte Firnisse.

Vielfach wurden beschädigte Stellen, mehr schlecht als recht, restauriert, fast müsste man sagen repariert. Diese Arbeiten sind älteren Datums, es existieren davon keine Rapporte oder Dokumente. Vielfach provozieren solche Eingriffe, auch wenn sie damals mit bester Absicht und Wissen ausgeführt wurden, zusätzliche Schäden. Sie kennen diese Beispiele; Doublierungen welche Farbablätterungen provozieren, Risse und Löcher in der leinwand wurden mit Leinwandstücken oder Papierfetzen auf der Rückseite verklebt, sie zeichnen sich mit der Zeit störend an der Bildvorderseite ab, grossflächig über die eigentlichen Fehlstellen aufgetragene Kittungen, abgedunkelte Retuschen die auch mal zu Uebermalungen führen, an den Rändern losgelöste Leinwand welche mit Nägeln direkt von vorne durch die Malschicht auf den

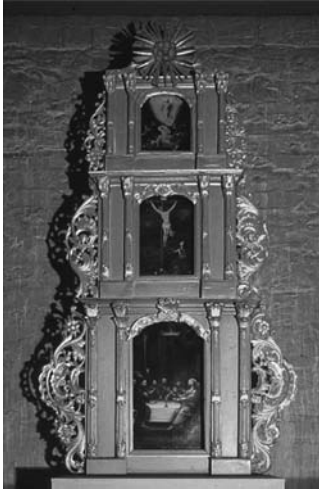
1 Eidsvoll Altarpiece c.1765.

Photograph; after the fire of August 2000 and before 2002 restoration work. (Photography, B.R. Lindstad)

At present, no archival documentation has surfaced concerning the commissioning of these three paintings, nor of the artist(s) involved. After the fourth fire in 1883, a reference dated 1885 mentions the decision for the restoration of the altarpiece.<sup>6</sup> Unfortunately, no details are given as to the degree of damages, their condition, the restorer involved, nor the extent of restorations carried out. In 1915, the head conservator for the Norwegian Directorate for Cultural Heritage Domenico Erdmann (1879-1940), made a brief note as to the condition of the paintings. He commented on the poor quality of earlier restorations which he esteemed as being too difficult to reverse or improve.<sup>7</sup> (Fig. 1)

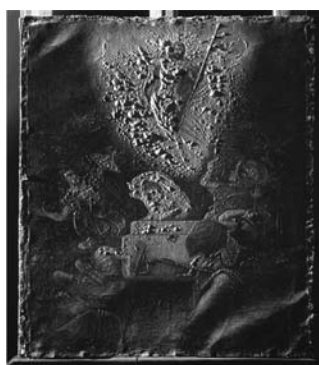
2 Upper painting, The Resurrection.

Photograph; before treatment, raking light. (Photography, B.R. Lindstad)
